RAPPORT D'ENQUÊTE AÉRONAUTIQUE
A05P0032

ENFONCEMENT AVEC MOTEUR ET BASCULEMENT
DU BELL 212 (HÉLICOPTÈRE) C-GEEC
EXPLOITÉ PAR TASMAN HELICOPTERS LTD.
AU GLACIER SPEARHEAD (COLOMBIE-BRITANNIQUE)
LE 11 FÉVRIER 2005

Rapport numéro A05P0032

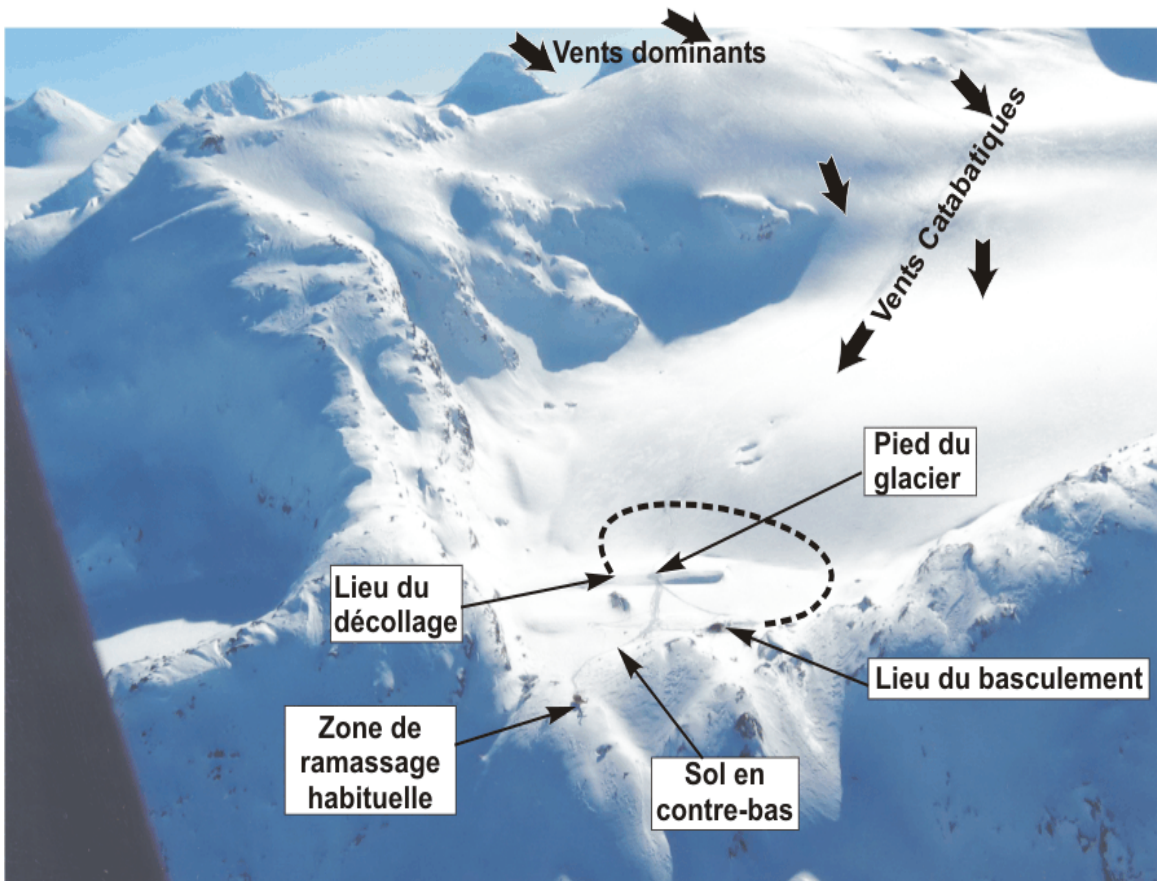
Annexe A – Schéma du vol

La photographie a été prise peu de temps après l'accident. Elle montre le glacier Spearhead et les conditions dominantes.
